Serviceinformation MH 900 P-U1

Technisches Problem: Mikrofon funktioniert nicht an SPORTY und SPORTY Family, aber an diversen Amateurfunkgeräten

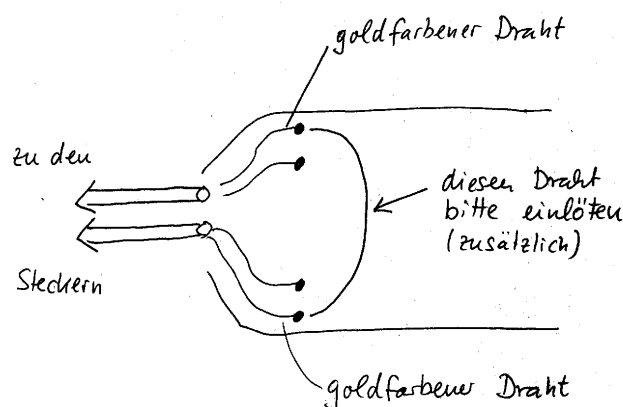
Ein Teil der Lieferungen, die unser Lager im Juli 1998 verlassen haben, hatten anstelle des normal vorgesehenen 2.5 mm Steckers für das Mikrofon einen 2.5 mm Stereostecker angelötet. Dies ist für die viele Geräte, bei denen die Mikrofonmasse am Steckerschaft abgegriffen wird, kein Problem, gibt jedoch ausgerechnet bei SPORTY, SPORTY FAMILY, XP 200 und Geräten mit dem gleichen Buchsenfabrikat Probleme. Bei diesen wird nämlich die Masse nicht am Schaft weiter hinten abgegriffen, sondern ungünstigerweise genau dort, wo sich der nicht angeschlossene Stereo-Seitenkontaktring befindet.

1. Einfach, aber nicht immer erfolgreich:
Eine Unterlegscheibe auf den Stecker schieben und mit Sekundenkleber fixieren.
2. Neue Stecker anlöten
3. (empfohlen) Gehäuse des PTT-Tasters öffnen (2 Schrauben, eine wird durch den Clip verdeckt). Dort eine Drahtbrücke nach Zeichnung anbringen. Die Änderung verbindet Mikrofon- und Lautsprechermasse miteinander. Diese Änderung wurde bereits bei Albrecht nach Bekanntwerden des Fehlers durchgeführt. Diese Methode darf nicht angewendet werden, wenn das Mikrofon am MH 430 LPD benutzt werden soll.
